レスキューロボットの開発 中越地震における活動

桐蔭横浜大学 ロボット工学科
教授 小柳 栄次

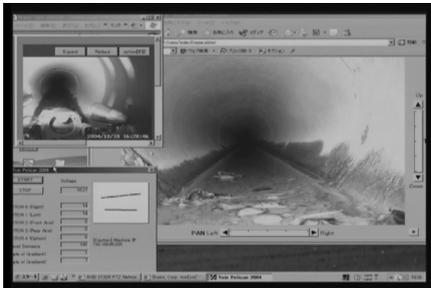
図8 入り口付近の様子，雨水管の内部構造材が崩落し，管路内に堆積している状態

入口から3mの区間は内部構造材の崩落による堆積物のため、それらを通過した地点からのグラフとなっている。入口より約21m走行した地点（グラフ横軸2000cm付近）で管が3cmほど上下にずれていた。

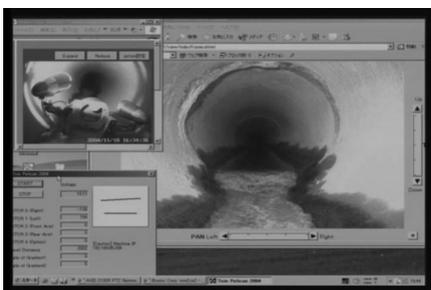
図9 入口より21m付近の様子，雨水管が大規模な地滑りにより，上下にずれてしまっている。この先の勾配は一部が逆転し，上流に向かうほど水深が深くなるという状態になっていた。

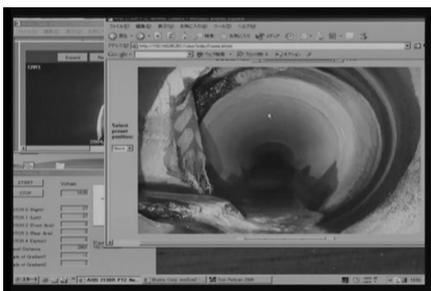
図10 入口から30m付近の様子，管路の結合部の一部が崩落し，内部構造が露出している。

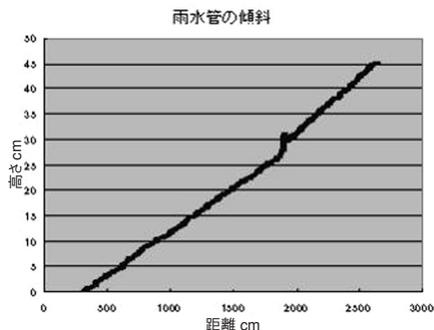
図11 調査した雨水管の傾斜角度

第2次調査で撮影したVTRと操作者用のモニタに表示された走行距離、傾斜角（ピッチ角）の情報をExcel上でプロットし、管路の傾斜を示すグラフを作成した。作成したグラフを図11に示す。

このグラフの問題点は、測定が1回であること、得られたデータにはオドメトリの誤差や傾斜角の誤差を含んでいること、実際のデータとの比較がなされていないことが挙げられる。
