# 見せてやる!! 高校生の底力!!

～震災瓦礫を利用した歩道板の製作～

宮城県黒川高等学校 環境技術科教諭 富村 芽久美

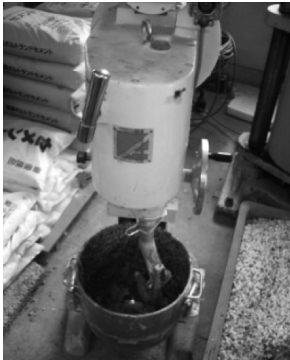
写真3 ミキサーでの搅拌

⑤ 木材、溶液、発泡スチロールの粉をミキサ

ーに入れて混合する。

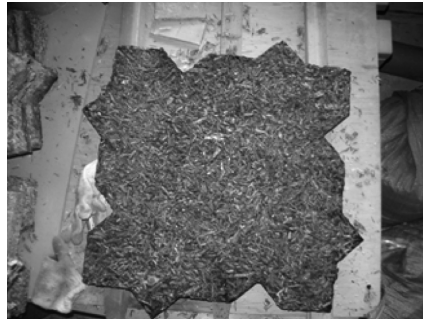
写真4 歩道板成功例

写真4は歩道板が固まってきれいに脱型できたものである。湿っている場合は自然乾燥させる。写真5は歩道板が固まらず脱型する前にボロボロと崩れたときは、「失敗」なのでバールなどを使用して木材をかき出す。それでも取れないときには、シンナーを注ぐ。

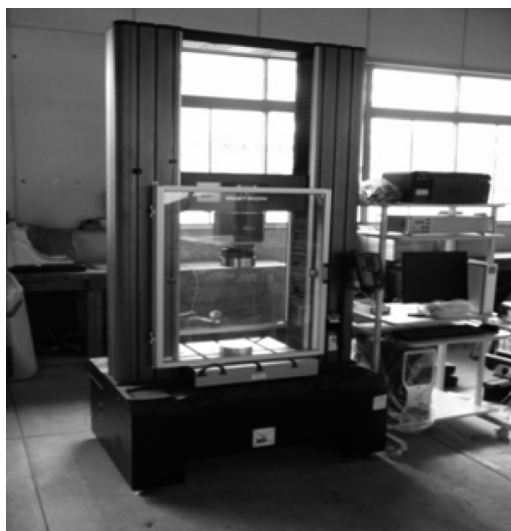
写真6 インストロン（圧縮試験機）

次に、四季を通して歩道板を製作するためには、ハンドメイドに限界があることを感じた私達は機械を用いることとした。最初に直径10cm、高さ5cmの土質実験用の型枠に歩道板の材料を詰め込んで、圧縮試験機10kNの力をかけた。

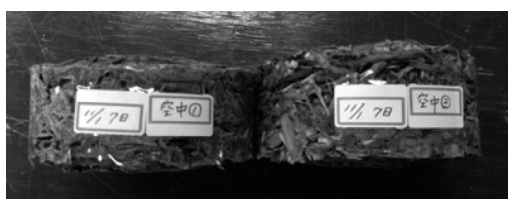
写真8 リバウンドしているテストピース

その後、放置していると真中がリバウンドすることが分かったので、リバウンドしないように上下に板を貼り、万力で1週間固定した。また、極端に気温の高い夏や極端に気温の低い冬は固まりにくいことも分かっていたので、万力で固定したまま60℃の乾燥器に6時間かけて、

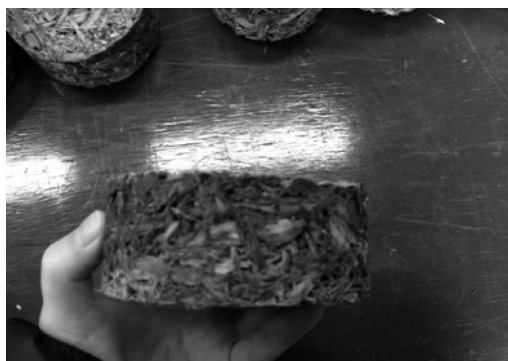
写真9 リバウンドしていないテストピース

その後万力を外し、7日後に脱型した。こうして、リバウンドはほとんどなくなった。

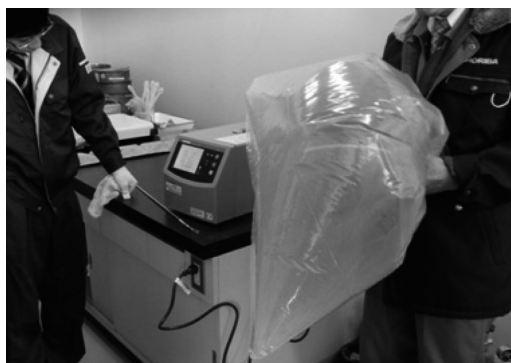
写真11 大気検査の様子

次に、ガスクロマトグラフによる計測で、大気汚染防止法に反していないかどうかの実験を行った。

調査の結果、いずれの値も大気汚染防止法には反しておらず、暖をとるにあたっても特に問題はないことが分かった。しかし、バインダーから黒煙が発生するので、バインダーの改善が必要であると考えます。今後は、植物性のカロリーの高いバインダー開発が必要である。
