環境・防災対策 校内井戸掘削プロジェクト

—他科との連携を通して—

神戸市立科学技術高等学校 都市工学科

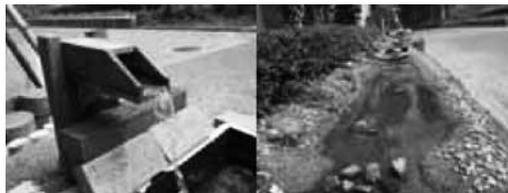
くみ上げた地下水 地下水を利用した小川

工法は打ち込み式、先端を溶接でとがらせ地下水が入るためのスリットを入れたガス用の鋼管を、重さ60kgのモンケンと呼ばれる鉄ハンマーで力任せに打ち込む。モンケンは滑車で吊り上げ鋼管に自由落下させる為、丸太で三又のやぐらを組んだ。単純な機構だが随所に職人の知恵と工夫がある。始めると固い地盤でも少しずつ鋼管が地中に入っていく。途中で管内に水が確認されたが職人の経験で更に打ち込む。最終的に約3.8mまで打ち込み、手押しポンプを鋼管に取り付け吸い上げてみた。濁った泥水がどんどんくみ上がり感動に包まれる。この場所で間違いなく地下水が出ることを確認した瞬間であった。その後電動ポンプで常時くみ上げてみると毎分4~5lの水量が得られるようになった。

くみ上げた地下水をただ貯水タンクに入れるだけでなく、植栽に約30mの小川をつくり校内に水辺環境を整備した。地盤に流水勾配を付けるため水準測量を行い、10m間隔に丁張を掛け水系を張る。それを目印に2%の勾配を付けた。その後ソイルコンパクターで十分に地盤を固め、河道を掘削、コンクリート製の小川を完成させた。

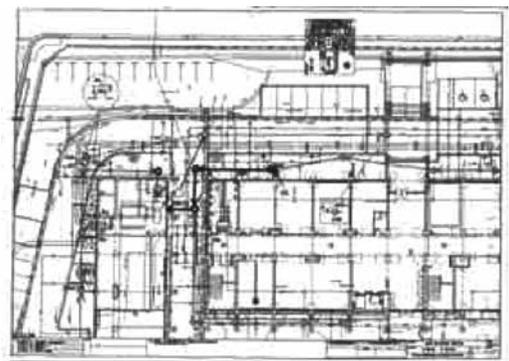
複雑な校内配管図

掘削場所の選定は、柱状図から地下水面までの深さと地盤の固さを検討する。更に上下水道、電気、ガスなどの複雑に配置された地下埋設物

を避け、かつ雨水再利用タンクの配管に近い必要があった。その為、倉庫に保管されていた建設時の大量の竣工図面から必要な配管図等を探した。そして十分検討した結果、雨水貯水タンクに近い植栽部を掘ることに決定した。

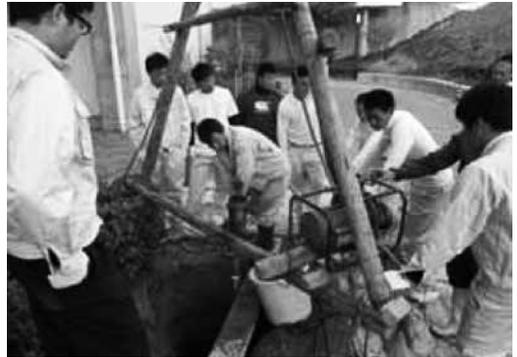
専門業者の技術体験

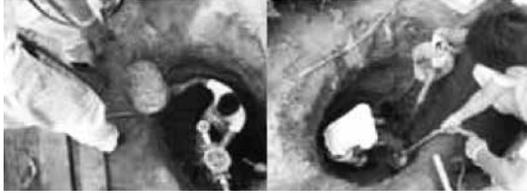
人力掘削状況

掘り抜き工法で、断面を拡大し水瓶をつくり、より多くの水を使用できるようにする。その為には人が入り作業するスペースも含めて、直径1.3mの広さが必要であった。拡大掘削も途中から地盤が固くショベルでは効率が悪い為、電動ドリルを使い地道に掘り進んだ。深さ1.6mで地下水が浸みだし地下水面の浅さに驚いたが、ここからが戦いである。水面から1mは掘り下げ、水瓶の容量を確保したい。水中ポンプで水をくみ上げながらの作業となった。孔内で泥水にまみれて掘るもの、その土を引き上げるもの、上がった土砂を運搬するもの、普段運動部で鍛え上げられた生徒たちの連携と頑張りは見事だった。何とか地下水面下約1m、掘削深さ2.57mで目標に到達し終了した。中に入り上を見上げると深さを実感する。

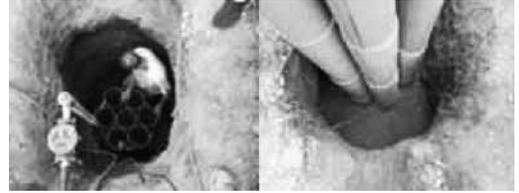
井戸枠の設置

透水碎石による埋戻し

井戸断面の大きさが直径1.3m、それに合う大枠をどのように作るかが問題になった。鋼製で作ると費用がかかる上、開口部から転落の恐れもある。検討の結果、直径20cmの塩ビ管を束ね、蜂の巣状にして土圧に耐える強度と断面を確保する方法を考案した。これにより直径15cmの揚水用水中ポンプも楽に入り、また転落防止の効果も得られる上、安価で設置できる。塩ビ管が土圧により変形するのを防ぐため、50cmに切断しジョイント用のソケットを節の代わりにして強度を増すよう工夫した。さらに管の下部1mには地下水が入るようにスリット

を入れた。そこから泥が入ると井戸の寿命が短くなるため網戸ネットを巻いて使用した。据え付けた井戸枠の周りには、透水層にあたる碎石を入れて埋め戻している。

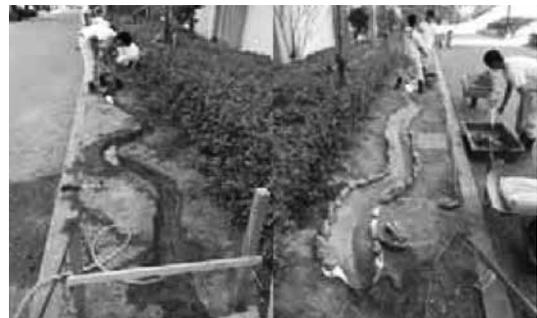
河道掘削

コンクリート打設

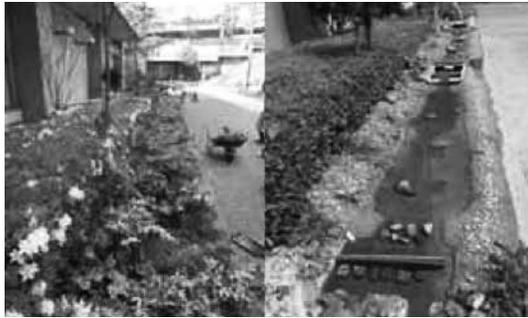
着工前の植栽

再整備後の河道

る鉄を酸化してエネルギーを得る微生物の総称であり、多くの場合褐色の沈殿になる。コンクリートのアルカリ性にも強く地下水と接するトンネルや擁壁などでも見られる。対策としては河道をコンクリートから土に変え、自然に近い状態を形成し、水草などの植物を増やす。それにより鉄バクテリアの餌になる鉄分を、植物が吸収し減らすことができる。また水質浄化層の設置も提案された。これを受け、コンクリートをすべて撤去し、土砂を使った自然に近い河道を再整備した。

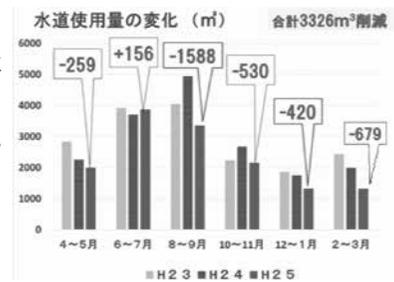
偶然浸みだした地下水を有効活用できないか、という目標から始まったが、校内に井戸を掘ると言い出したとき随分笑われた。固い地盤や井戸枠の問題、鉄バクテリアの問題、水質調査など一歩前進するとまた次の問題にぶつかる。諦めずにやり通す心と、自分たちの知識だけでなく分野の異なる他科やプロの知識と技術の協力を得ることで、解決に向かい目標を達成することができた。この課題研究を通じて社会に必要なとされるものづくりの縮図と精神を学んだ。最後に水道使用量の変化を示す。各月のグラフは左からH23, 24, 25年度の水道使用量である。地下水利用はH25年度から開始しており、特にグランド散水量が多い8～9月の削減量が大きいの。年間を通じても利用前よりも3326㎡という大幅な節約に貢献できていることが分かる。
