レスキューロボットの開発 中越地震における活動

桐蔭横浜大学 ロボット工学科
教授 小柳 栄次

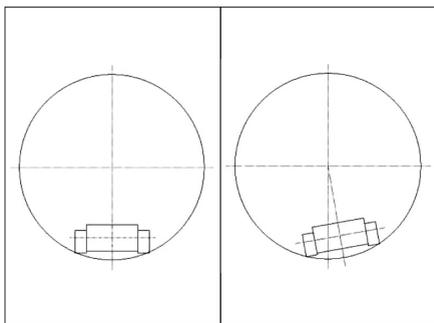
(a)ロボットと管が水平 (b)ロボットと管が平行でない
図12 雨水管内走行時のロボットの姿勢

管内を走行する際に、路面が平坦ではなく、湾曲しているため、ロボットと雨水管が常に水平であるとは限らない。これをキャリブレーションするには、ロール角とピッチ角の変化に着目する手法があるが、それについては現在検討中である。図12(a)の場合では問題ないが、(b)のようにロボットが傾いて走行している場合、管路が水平であっても傾斜角を出力することになる。
