## 日本刀製作プロセスから学ぶ製鉄と加工について

名古屋市立工業高等学校 機械科 青木 祐弥

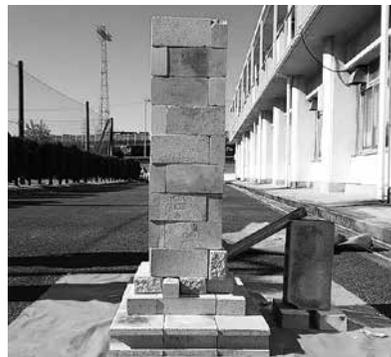
図2 たたら製鉄炉外観

図2のように境氏の研究を参考にしながら、最下層にコンクリートブロックを敷いた上にレンガ積みを行った。使用したレンガはJIS規格品の耐火レンガを最も高温になるであろう最下層に、安価に入手

可能な規格外のレンガを炉の上部に使用した。また、レンガを積んだ際の間隙については陶芸用粘土を使用して隙間を埋めた。

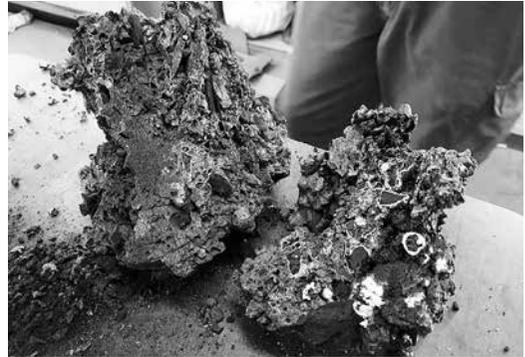
図3 鋳の断面

鋳の断面は図3のようになっており、金属光沢が窺えることから目視で見える限りは鉄が取れていると予測された。

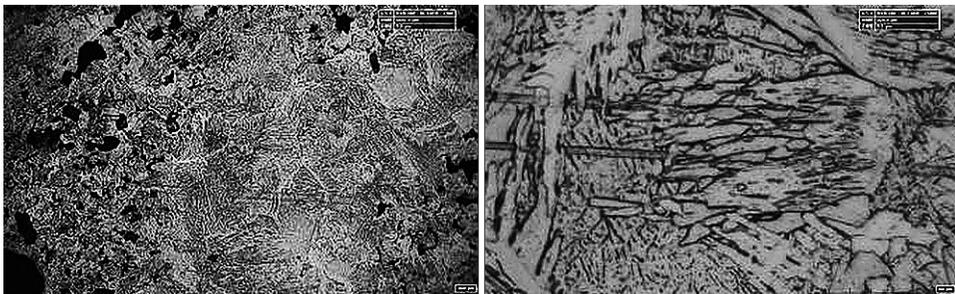
%	Si	Al	Ti	Fe
内部	6.18	2.8	3.42	86.6
外側	11.85	4.45	4.28	77.9

図4 鋳の組成 断面の顕微鏡写真 左 ×400, 右 ×1400

金属片の分析を大同大学の萩野先生に依頼し、おおよその組成と断面の顕微鏡写真を図4のように得ることができた。

組成から見るとSiやTiなどの不純物は一定量含まれているが、内部のFe量が86.6%とかなり多く含まれていることがわかる。また、顕微鏡写真から

は、過共析鋼と思われる金属組織が確認され、本校のたたら炉から生成された鋳は十分に反応が進んだ成果物と思われる。
